**OBRA : Parroquia San Alberto Hurtado**

**FOTOS AVANCE AL 13/08/2021**

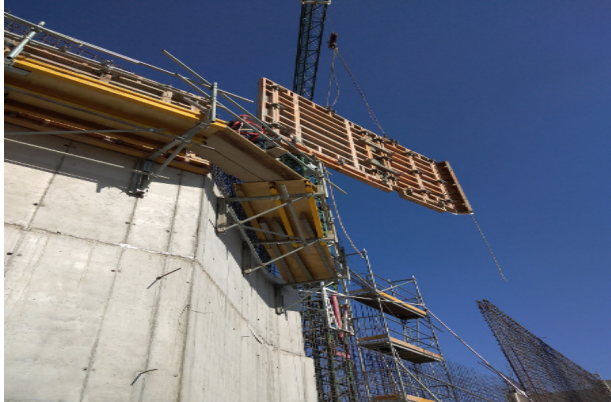
Instalación de moldaje 2° cara, núcleo muros ejes W-T-U2, piso 2, etapa 4, coronamiento, sector coro, templo mayor.

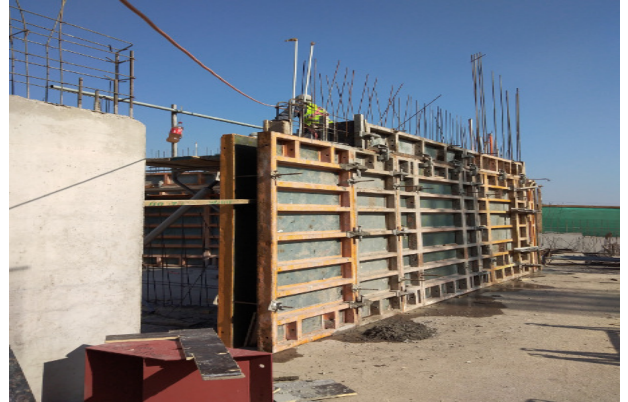
Hormigonado de muro eje 6/Y-Y1, piso 1, Templo menor.

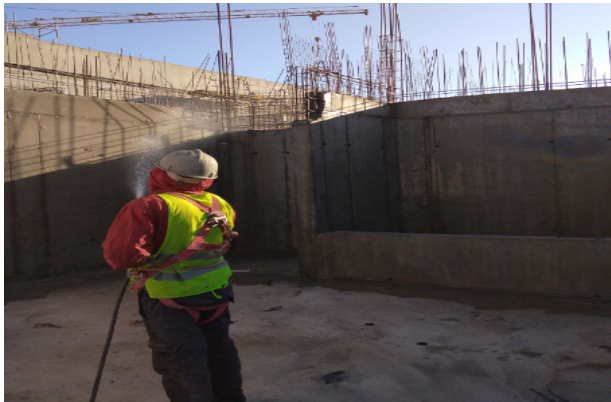
Curado por riego, muros ejes 6-13-14-L1-M-Y-Y1, piso 1, sector velatorios y templo menor

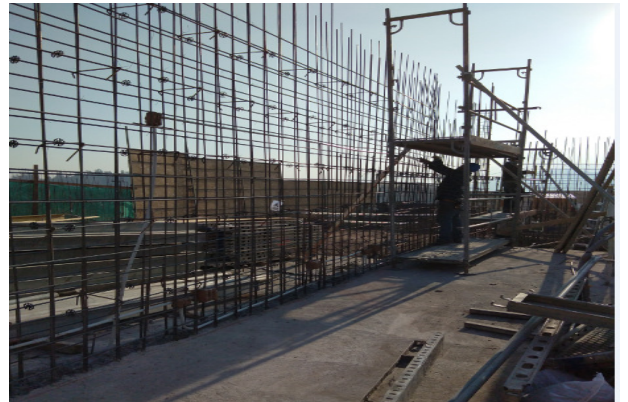
Avance armadura muro eje Y1/8-11, piso 1, templo menor.

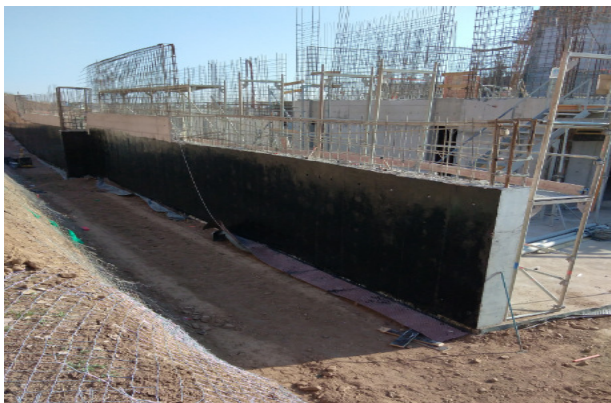
Imprimación muro eje 17/C-Y1, nivel 2.

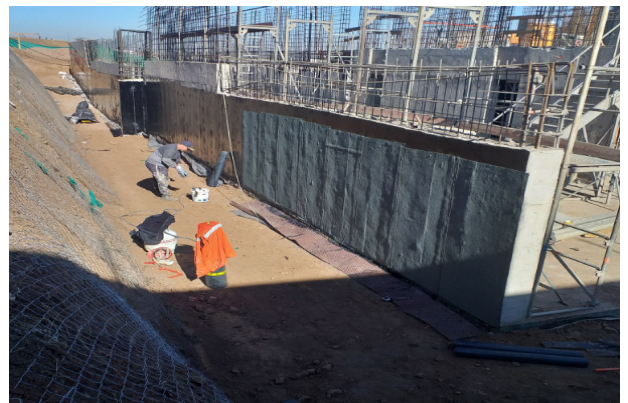
Instalación de membrana asfáltica muro eje 17/C-H1, nivel 2.

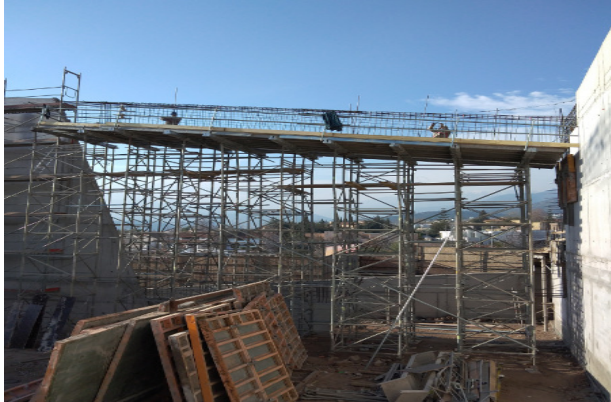
Avance armadura viga eje R/4-5, cielo templo mayor.

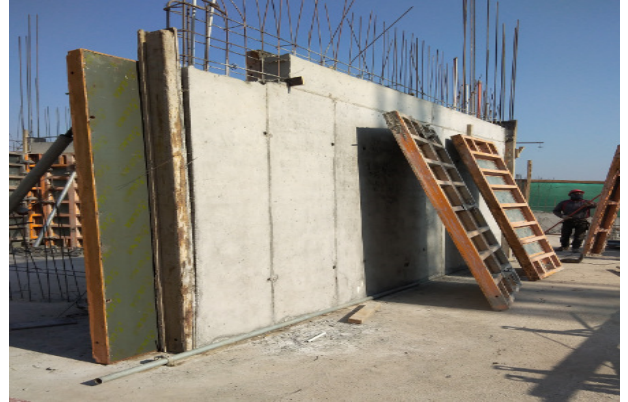
Descimbre muro eje 6/Y-Y1, piso 1, Templo menor.

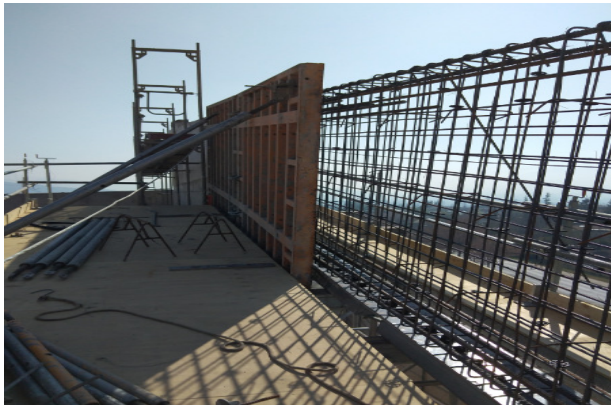
Instalación de moldaje 1° cara, viga eje R/4-5, cielo templo

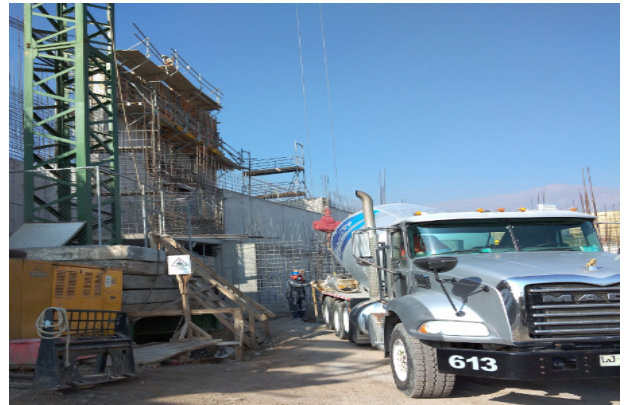
Hormigonado de núcleo muros ejes W-T-U2, piso 2, etapa 4, coronamiento, sector coro, templo mayor.

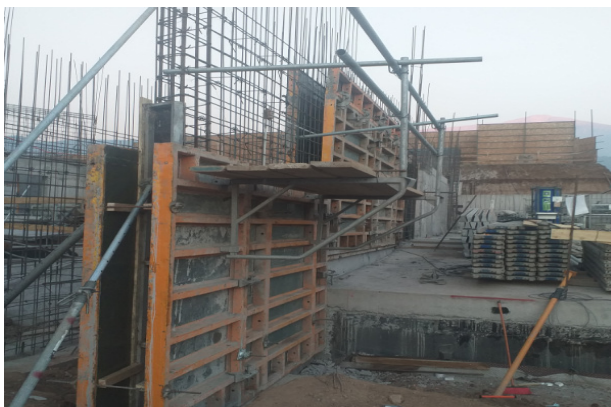
Hormigonado de muro eje Y1/8-11, piso 1, Templo menor.

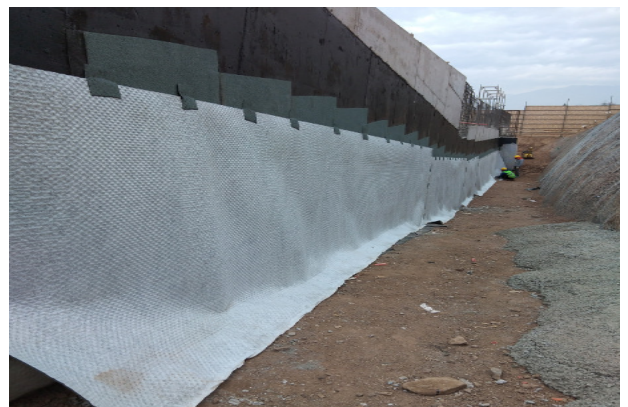
Instalación de Danodren en muro contra terreno eje 17/Y1-H1, nivel 2, sector rampa vehicular.
