OBRA : Parroquia San Alberto Hurtado

FOTOS AVANCE AL 10/09/2021

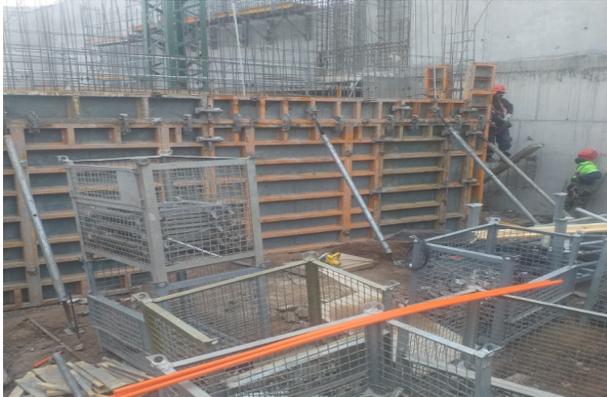
Instalación de moldaje 2º cara muro eje 7/L-Y1, piso 1, Templo menor.

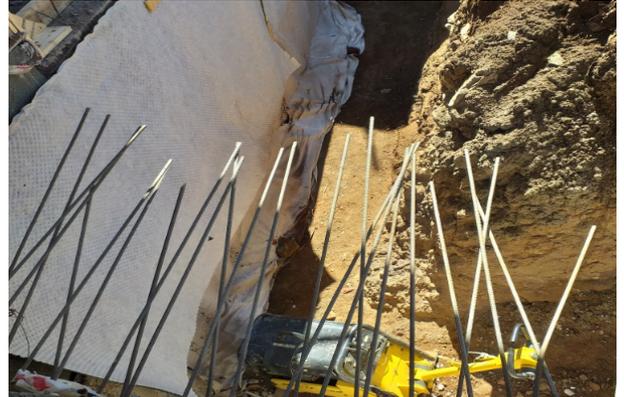
Instalación de flexadren y geotextil en muro subterráneo ejes 5-A-12

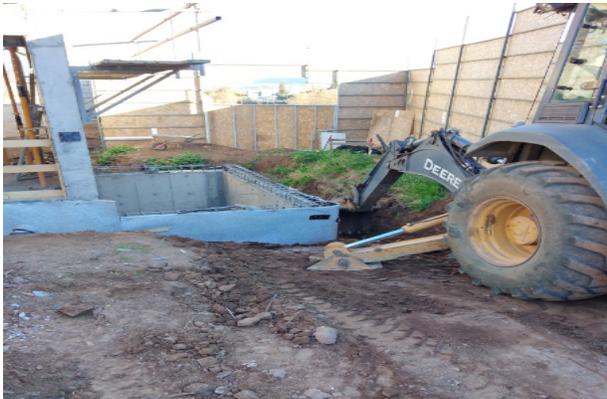
Construcción de relleno compactado contra muros subterráneos ejes A-5-12, capa única.

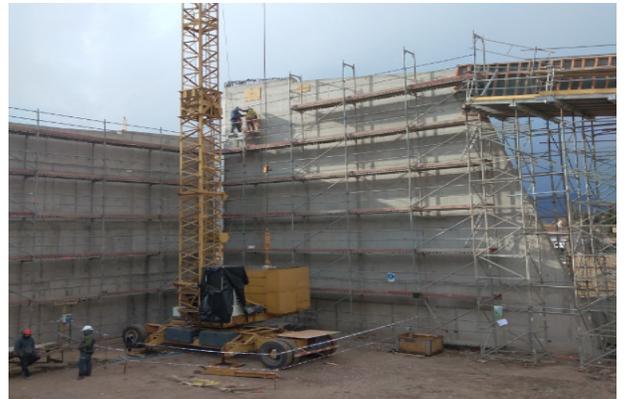
Avance perforaciones en muros ejes R y T, para anclajes de vigas ejes A1 y B.

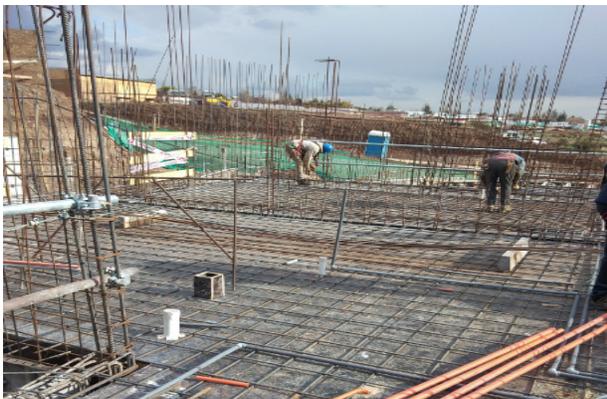
Avance armadura losa cielo piso 1, sector velatorio 1.

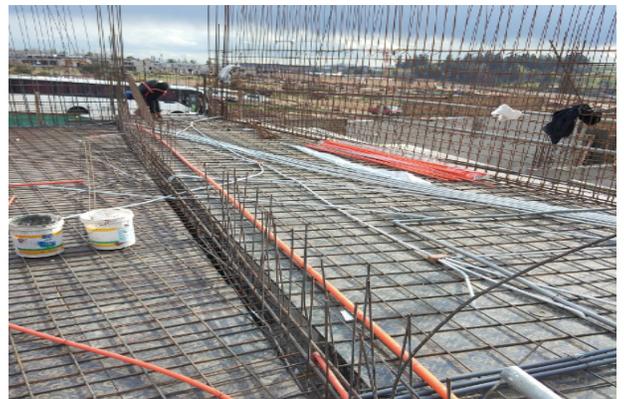
Avance malla inferior losa cielo piso 1 ejes 6-11/L-P, Templo menor.

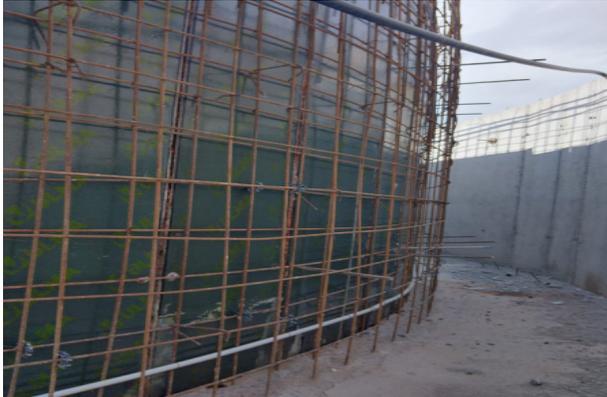
Instalación de moldaje 1° cara muro curvo eje 15a/Y4-13, piso 1, sector patio memorial.

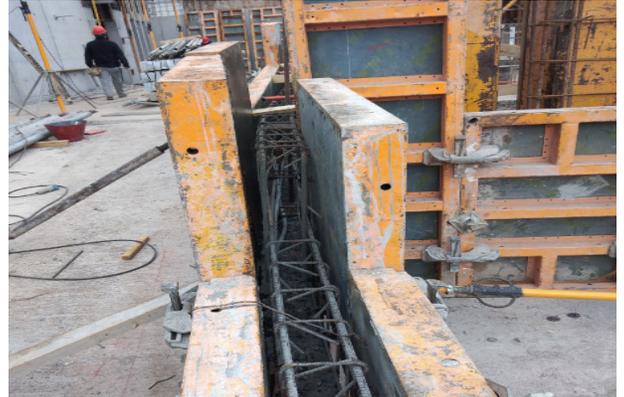
Instalación de moldaje antepechos jardinera ejes 9-Y3-Y4, piso 1, sector rampa patio memorial.

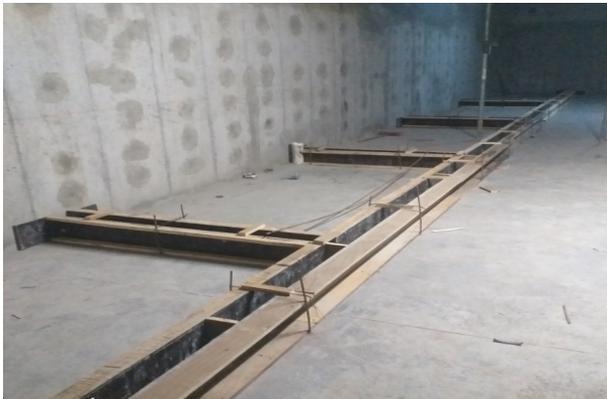
Instalación de moldaje para zócalos de tabiques de bodegas, sector subterráneo.

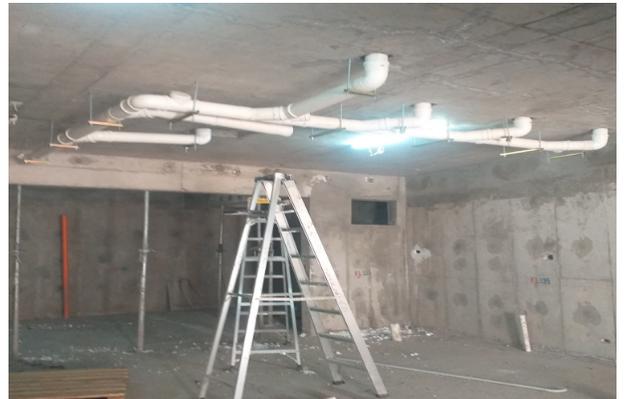
Avance instalación de descargas de alcantarillado de baños públicos piso 1.

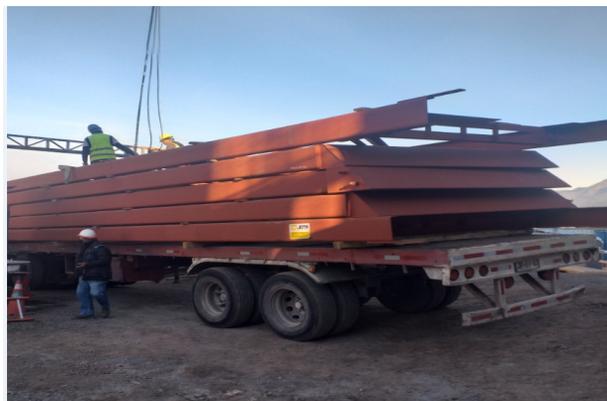
Descargar en obra de vigas metálicas principales ejes A1 y A2.

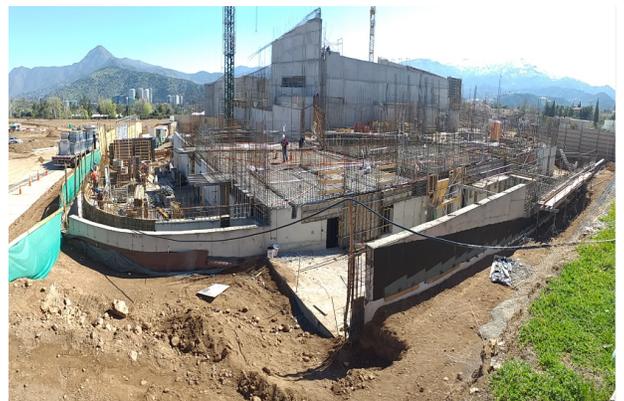
Vista general desde deslinde Sur oriente
