OBRA : Parroquia San Alberto Hurtado

FOTOS AVANCE AL 19/11/2021

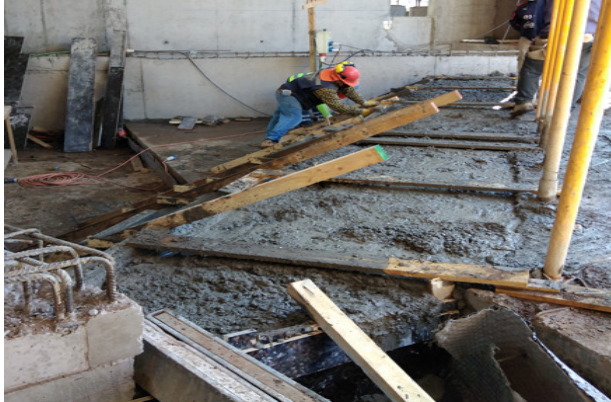
Hormigonado de escalera N° 03, acceso templo mayor.

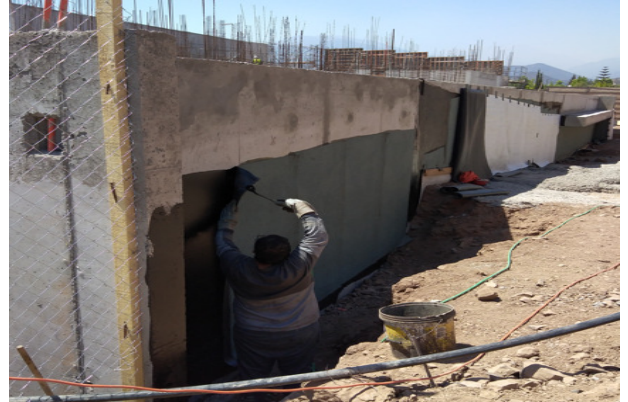
Colocación de membrana asfáltica en muro eje 17/K-Y1, piso 1.

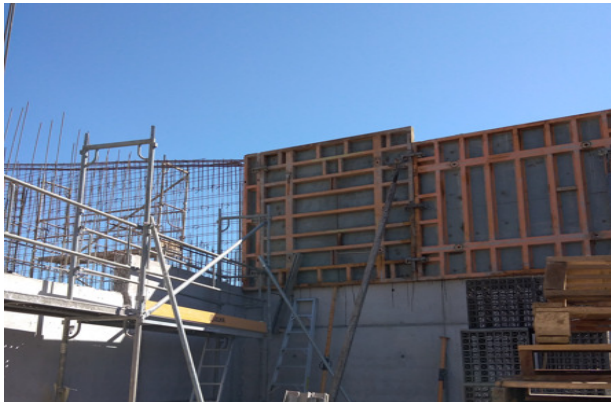
Instalación de moldaje 2° cara, muro eje Q/5-16, piso 2, sector talleres.

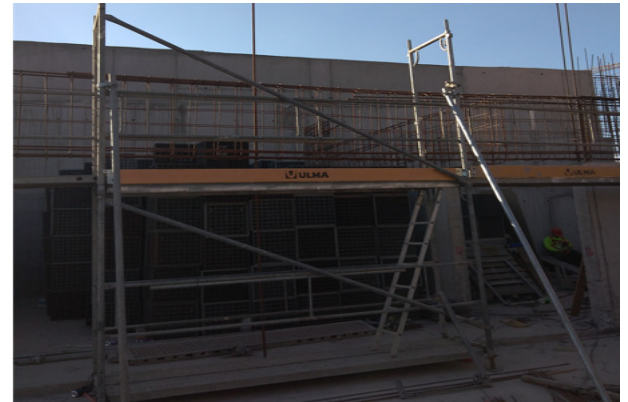
Avance armadura viga eje 12/D-I, piso 2, sector patio talleres.

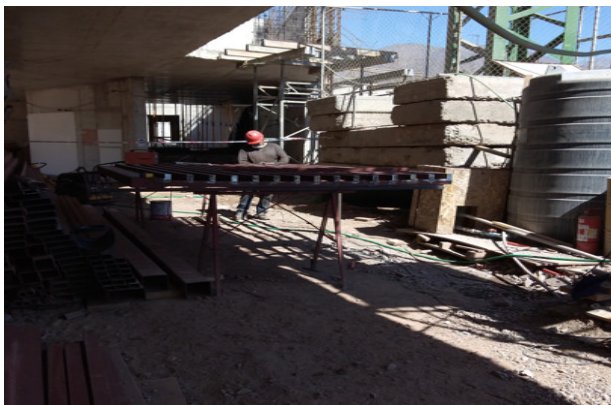
Avance carpintería metálica, confección de portón PM1.

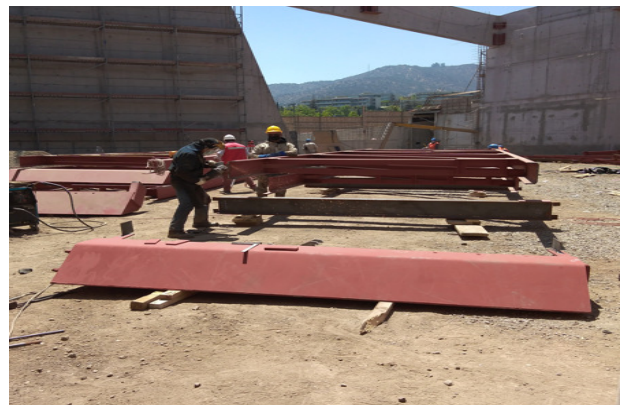
Proceso de soldadura de tramos de cerchas ER04-ER05-ER06, viga A2.

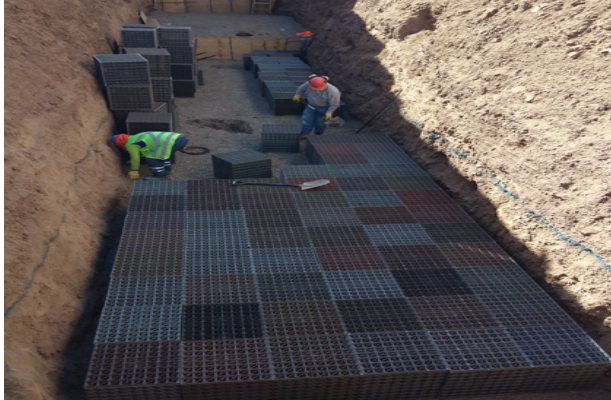
Instalación de cubodren para zanja drenante, sector deslinde nor-oriental.

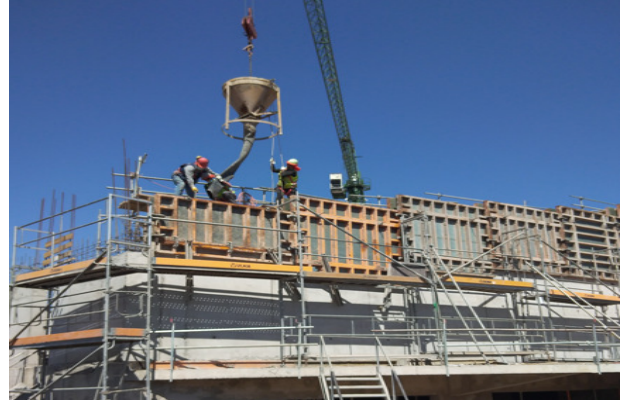
Hormigonado de muro eje Q/5-16, piso 2, sector talleres.

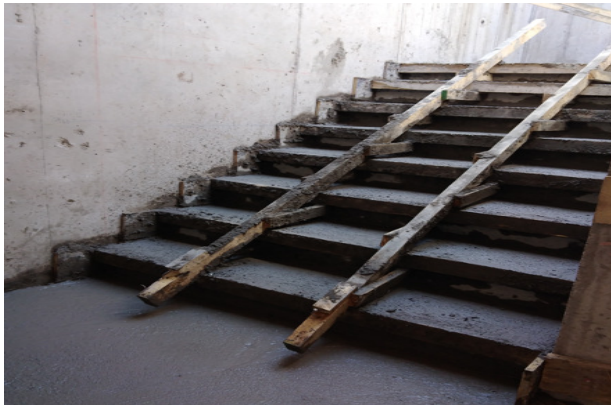
Hormigonado de escalera N°01, tramo 02, sector ascensor.

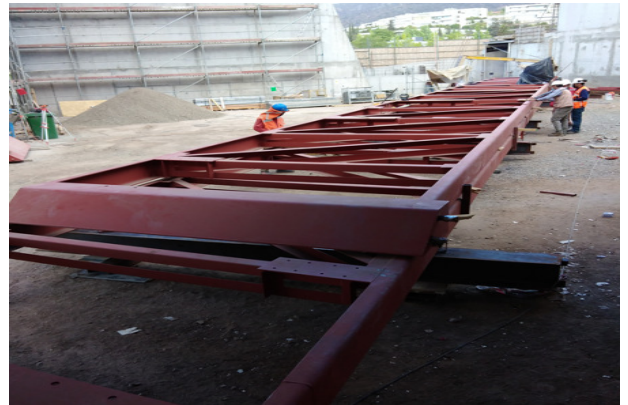
Proceso de nivelación y soldadura de tramos de cerchas ER01-ER02, viga A1.

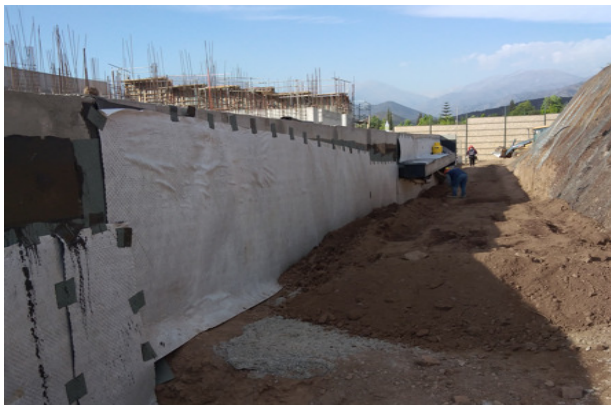
Relleno compactado (sin control), detrás de muro eje 17/Q-Y1, piso 1.

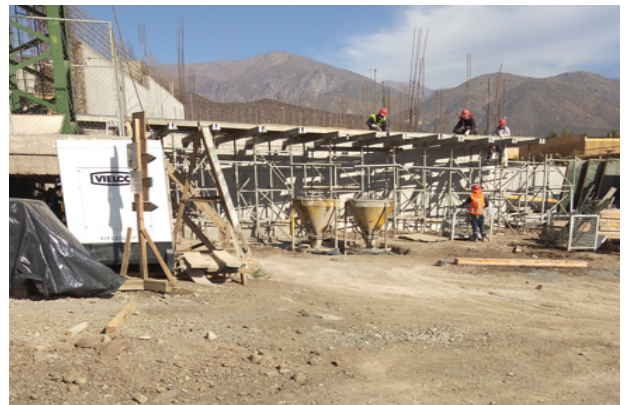
Instalación de envigado para muro invertido eje 19a/L-Y1, piso 1, templo menor.
