**OBRA : Parroquia San Alberto Hurtado**

**FOTOS AVANCE AL 25/02/2022**

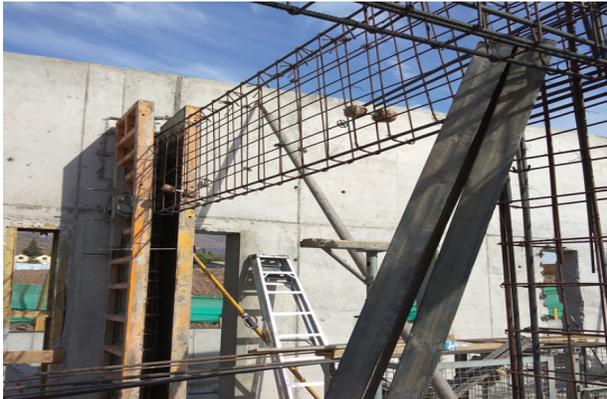
Instalación de moldaje muro eje J/13-16, piso 2, sector terraza descubierta.

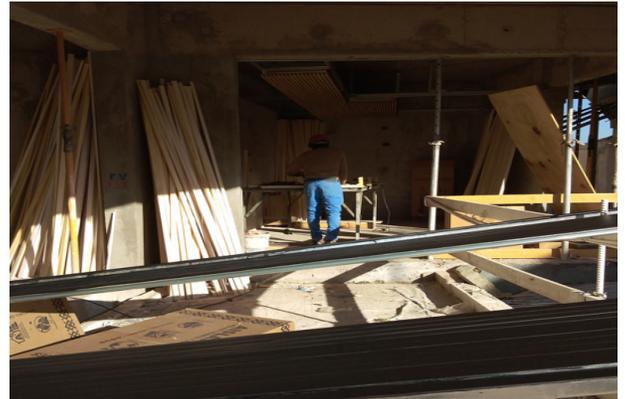
Avance fabricación de paneles para cielo de madera del templo mayor.

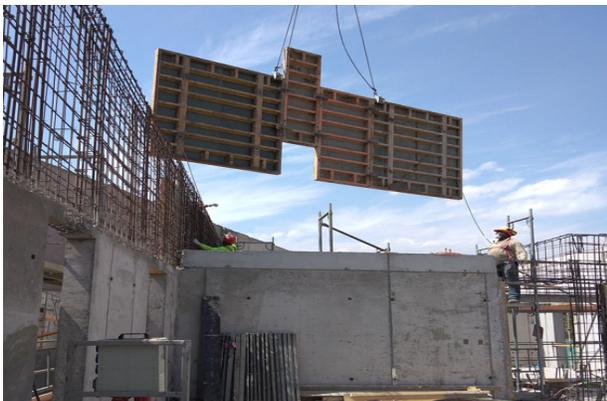
Instalación de moldaje muro eje 6/H3-K, piso 2, etapa 2, sector casa parroquial.

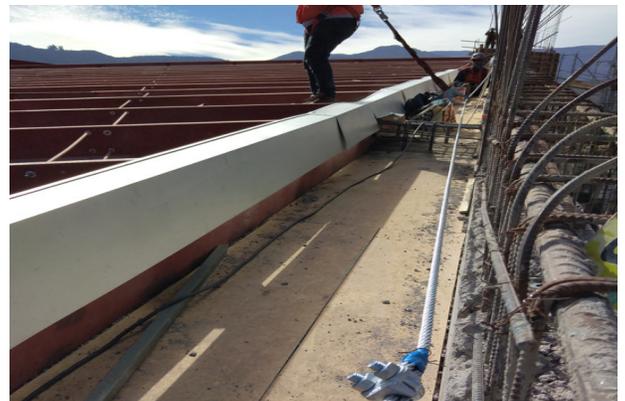
Instalación de forros en canal aguas de lluvia, eje U2/1a-19a, templo mayor.

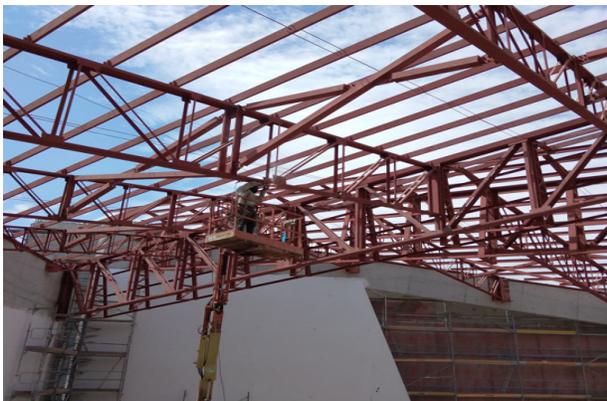
Montaje de ángulos de anclajes para estructura metálica secundaria, cielo templo mayor.

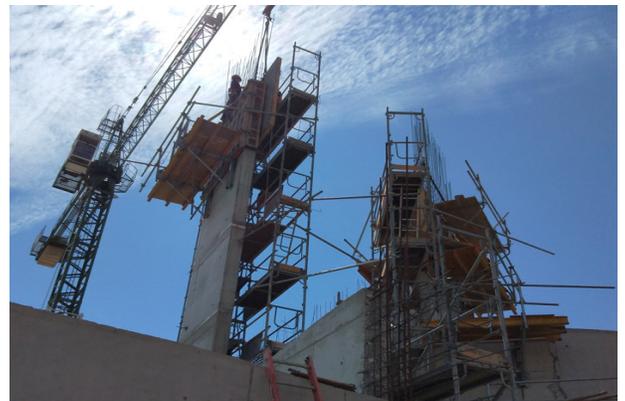
Descimbre muro eje L/5-9, etapa 4, campanario.

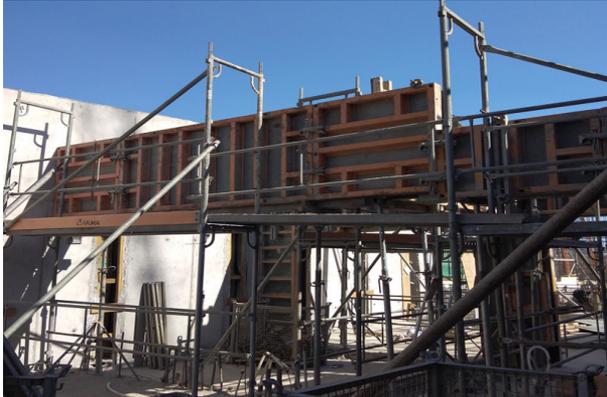
Instalación de moldaje viga eje H3/6-16, cielo piso 2, sector terraza descubierta.

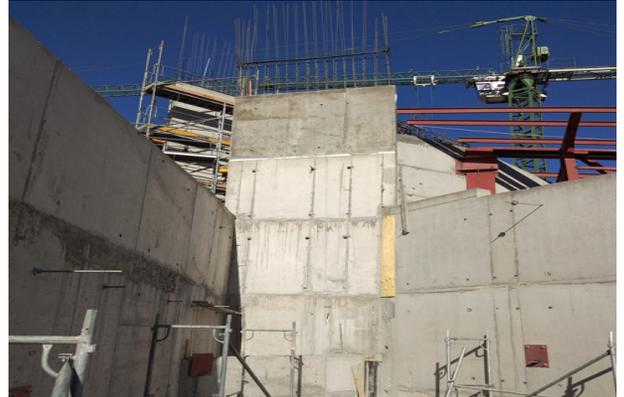
Descimbre muro eje T1/5-18, etapa 4, campanario.

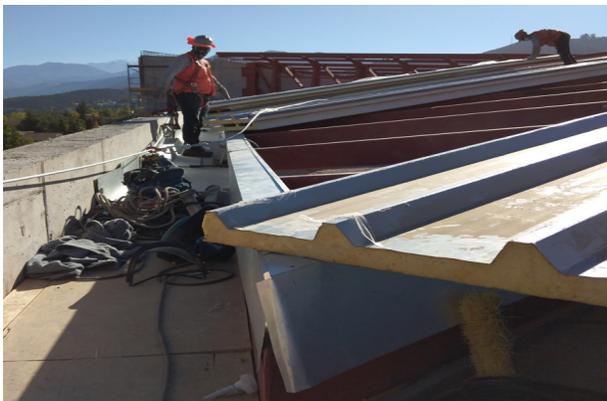
Instalación de panel Kover, cubierta templo mayor, sector acceso N°02.

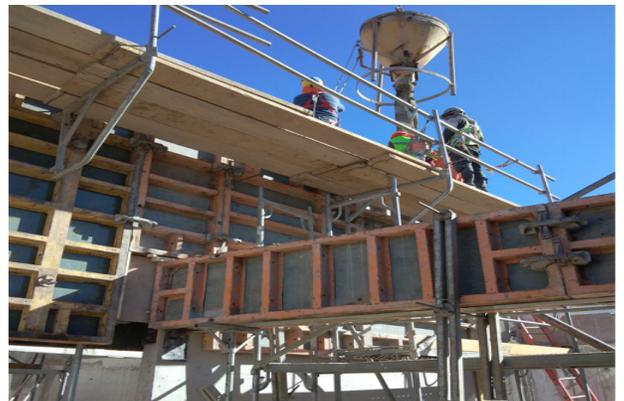
Hormigonado de muro eje 6/H3-K, piso 2, etapa 2 coronamiento, sector casa parroquial.

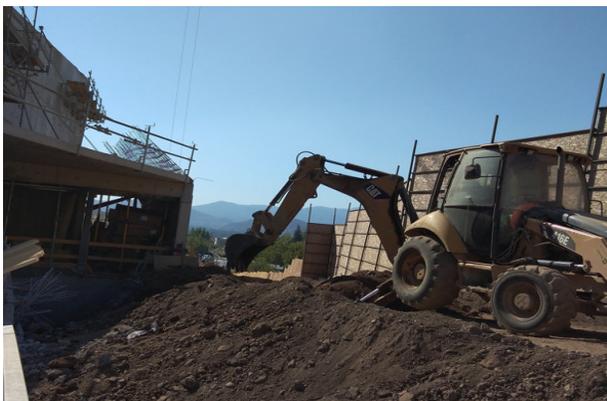
Excavación para nivelación de terreno, jardín nor-oriente.

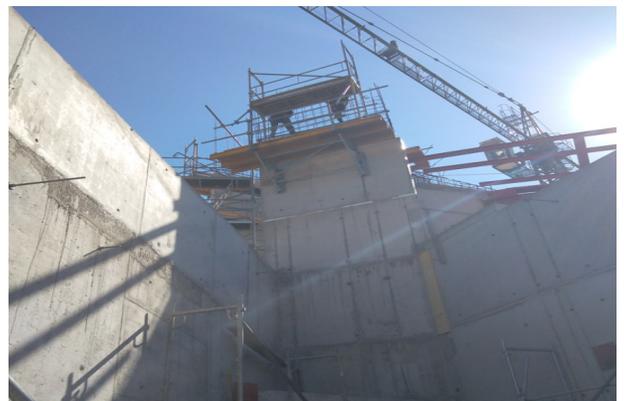
Avance armadura muro eje T1/5-18, etapa 5, campanario.
