**OBRA : Parroquia San Alberto Hurtado**

**FOTOS AVANCE AL 13/05/2022**

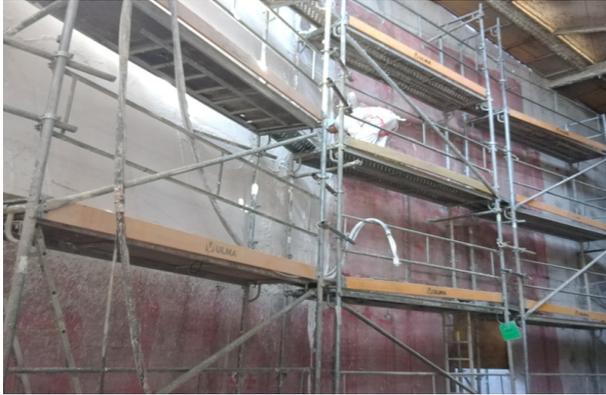
Enlucido con yeso de muro eje W/T-U2, sector coro.

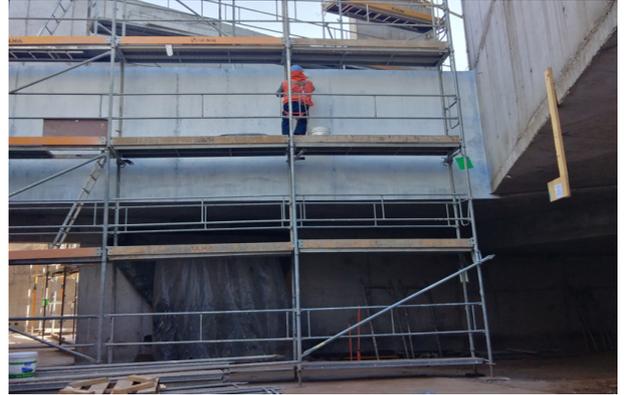
Pintura 2° mano, muro eje T1/6-18, patio descubierto piso 1.

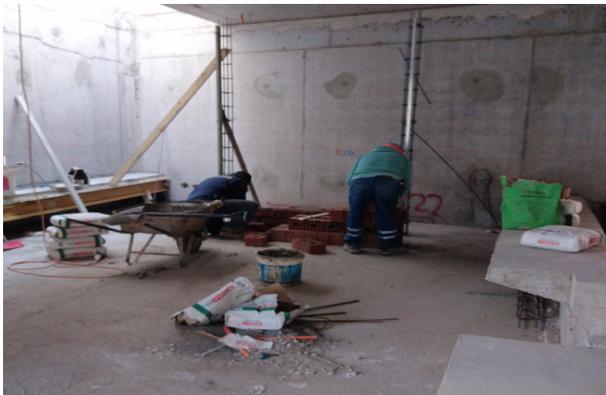
Construcción muro de albañilería confinada, sector velatorio 1.

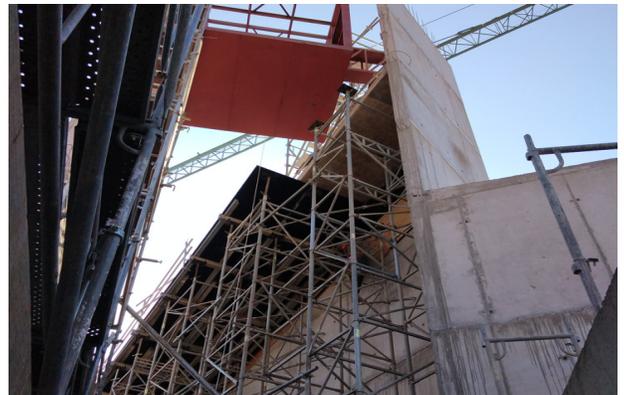
Descimbre losa alero eje U2/19a-T2.

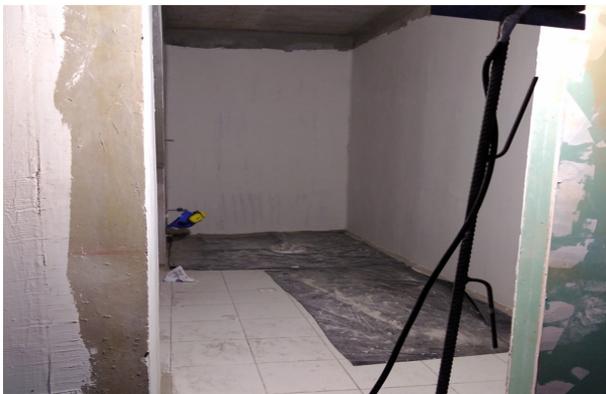
Empaste muros sala de basura, subterráneo.

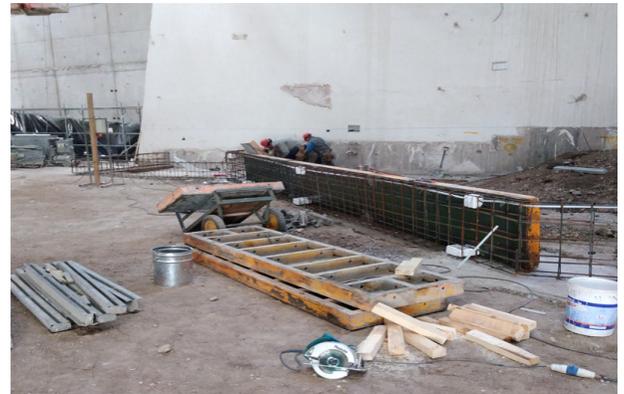
Instalación de moldaje en vigas sector altar, templo mayor.

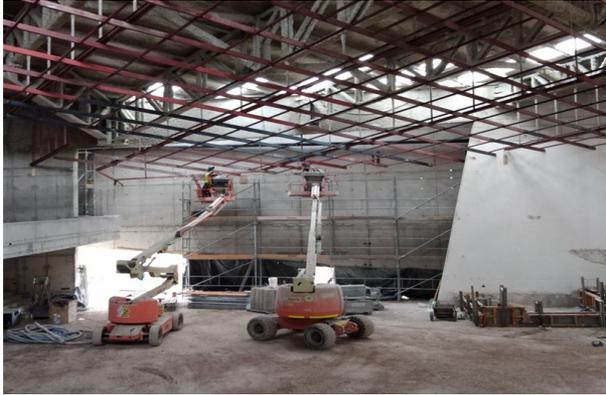
Avance estructura metálica secundaria, ala poniente, cielo templo mayor.

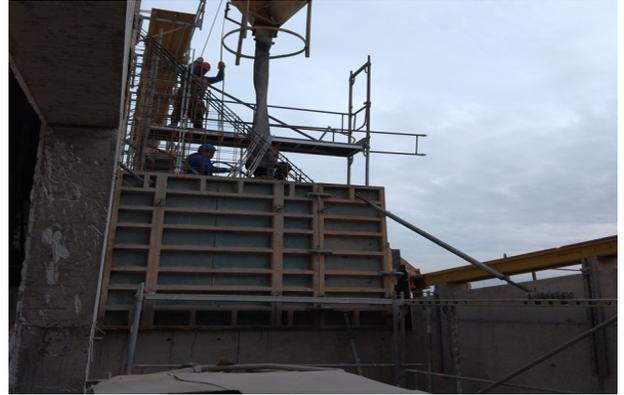
Hormigonado muro eje 4/Q-B, etapa 2, sector capilla del Santísimo.

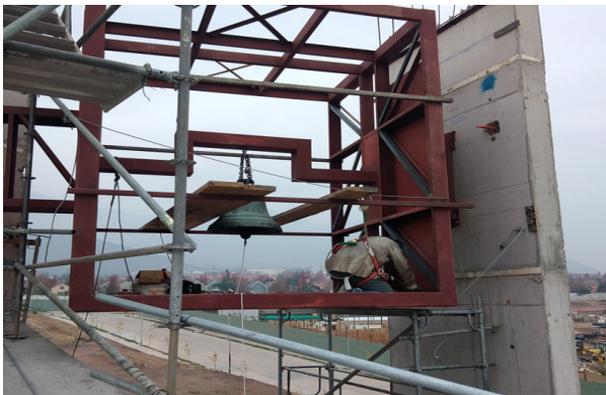
Avance montaje de forro con plancha metálica en estructura campanario.

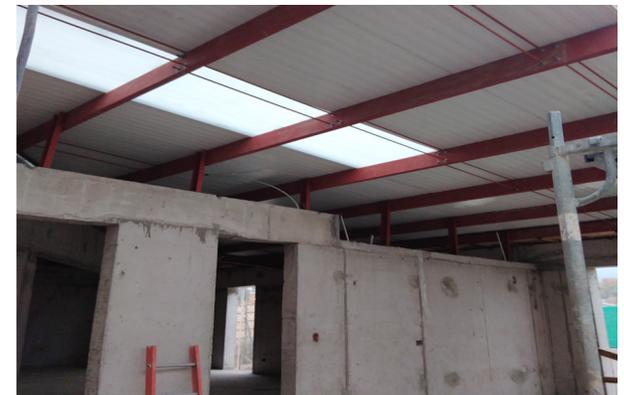
Avance instalación cubierta, sector taller 6 y 7 y kitchenette.

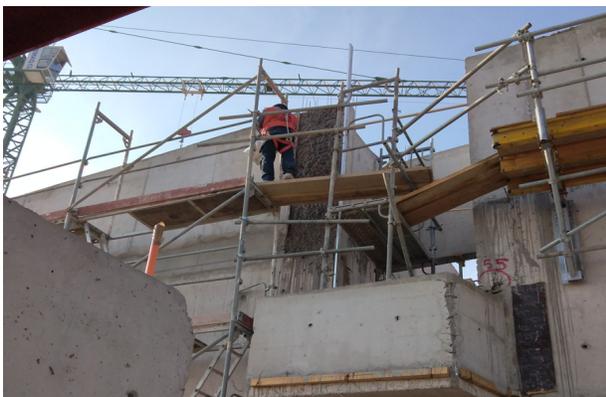
Avance maquillaje fachada sur poniente, eje Y1/11a-13.

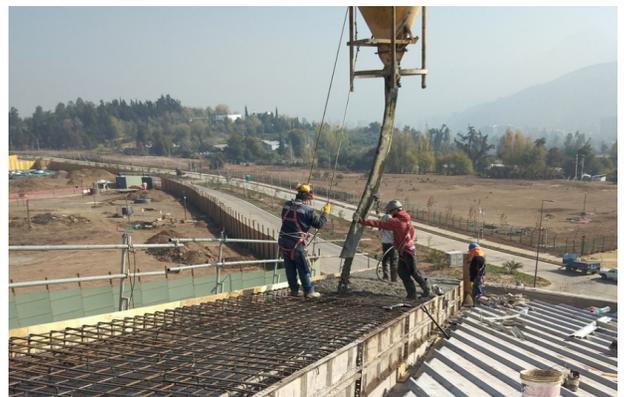
Hormigonado de losa alero eje U2/1a-19a.
